Projektart: Tragwerksplanung Hochbau, Gutachten, Bestandsuntersuchung, Denkmalpflege  
Projektnummer: 1189  
Bauort: Augsburg

Projektbeschreibung: Untersuchung des Bestandes und der statisch-konstruktiven Schäden in den Dachwerken am Hohen Dom St. Maria zu Augsburg, Durchführung von Bohrwiderstandsmessungen, Planung, Ausschreibung und Überwachung der Instandsetzungsmaßnahmen  
Tragwerksplanung: Barthel & Maus, München, Herr Prof. Burger  
(Bohrwiderstandsmessung und SiGe)

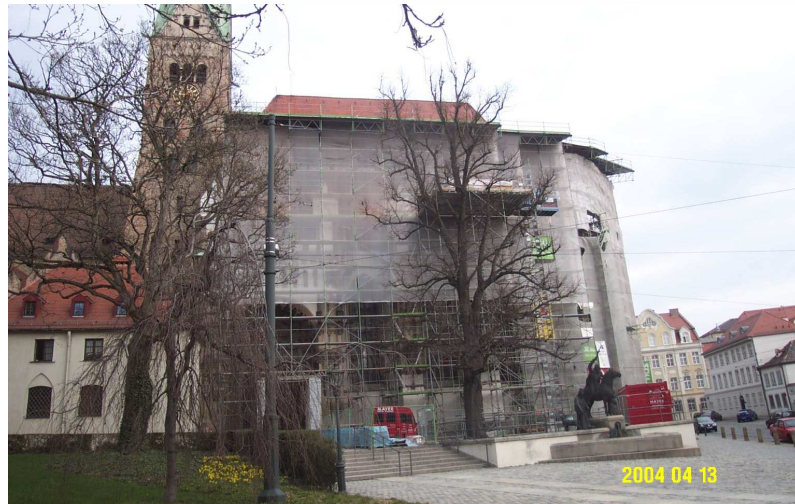
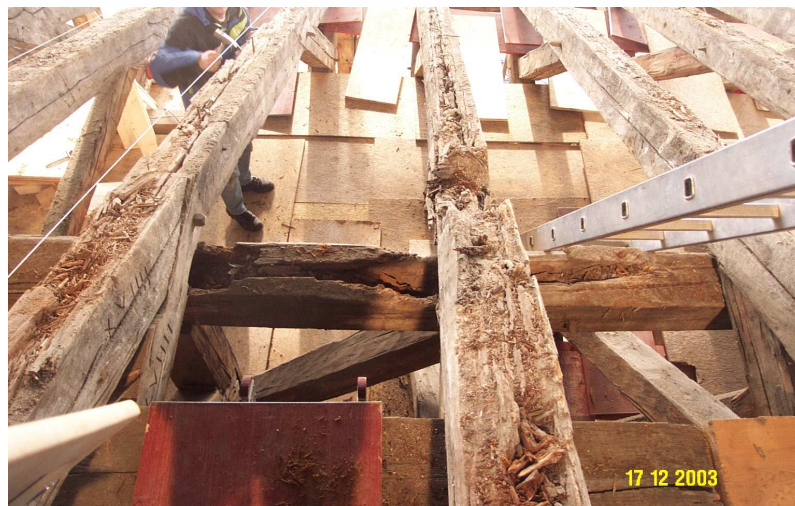
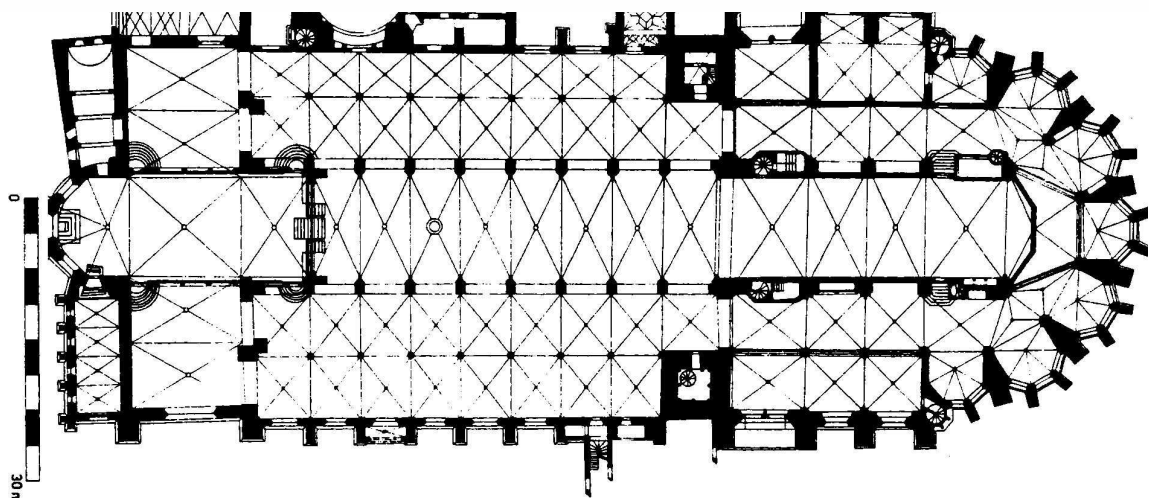
Die Dächer befinden sich in unterschiedlichem Zustand. Die Dachkonstruktion über dem Haupt- und dem Querschiff ist in gutem Zustand. Die Zerrbalkenköpfe und die Mauerlatte sind jedoch teilweise eingemauert, vereinzelt sind Schadstellen erkennbar. Am westlichen Dachabschluss wurden bereits vor einiger Zeit Reparaturen wegen geschädigter Balkenköpfe ausgeführt. Zur Untersuchung des Holzzustandes werden hier derzeit umfangreiche Bohrwiderstandsmessungen durchgeführt. In den Dächern der Chorseitenschiffe zeigten fast alle Sparrenfüße und Zerrbalkenköpfe sowie die Mauerlatte an der Traufe starke Fäulnisschäden. Alle Zerrbalken lagen auf einer Gurtbogenübermauerung der Seitenschiffgewölbe. Wegen herausgeschnittener Streben war eine horizontale Aussteifung nicht mehr gegeben.  
In einem ersten Bauabschnitt wurden die Dächer des südlichen Chorseitenschiffes instand gesetzt. Bei Ausführung der Reparaturarbeiten zeigte sich ein erhebliches Schadensausmaß: viele Sparren waren von der Oberseite her im Inneren verfault. Sie wurden ausgetauscht oder durch Aufdopplungen ertüchtigt. Die fehlenden Streben wurden ergänzt und die vertikalen Lasten auf die Gewölbe abgefangen. Durch Ausbildung einer Scheibe in Zerrbalkenebene wurde die horizontale Steifigkeit verbessert. Lokale Schäden wurden zimmermannsmäßig repariert.
